Chimia 49 (1995) 439–441  
 © Neue Schweizerische Chemische Gesellschaft  
 ISSN 0009–4293

# Après 14 années de production sans histoires, une explosion avec mort d'homme. Pourquoi?

Raymond Vouillamoz\*

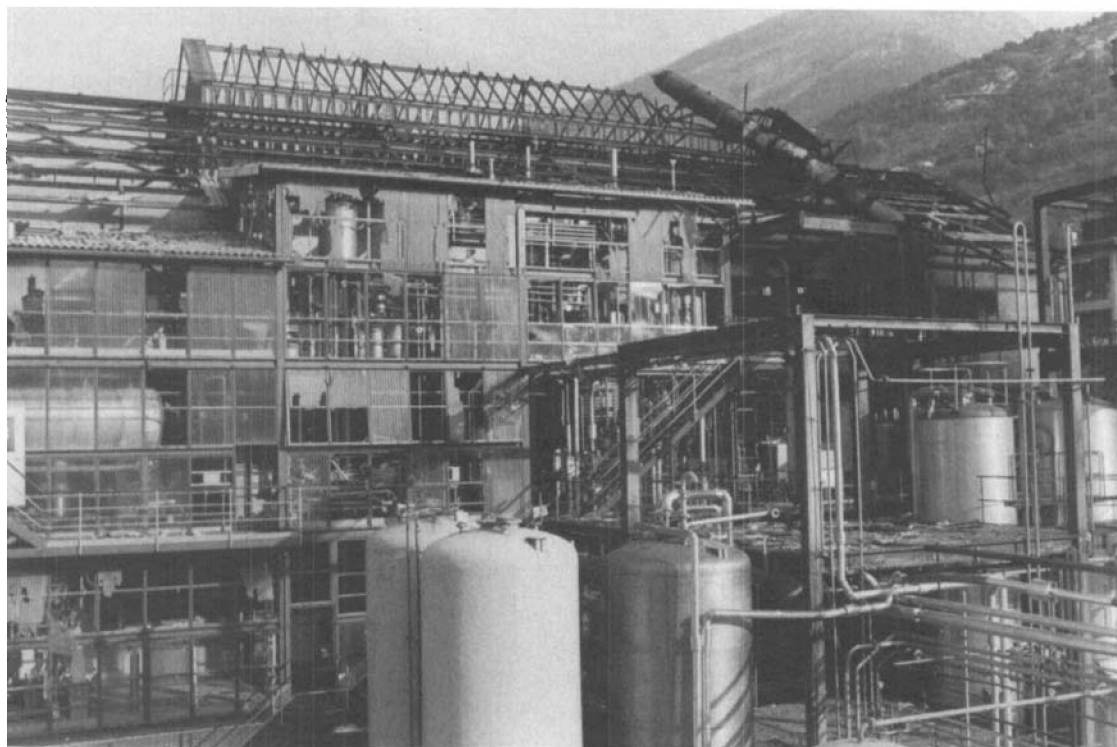
Le 28 juillet 1990 à 14.45, une première explosion a lieu dans l'atelier de production. Celle-ci est très violente et l'onde de choc atteint plusieurs employés en différents lieux de l'atelier. Ceux-ci parlent d'un nuage gris-noir qui se déplace très rapidement. 20 sec plus tard a lieu une seconde explosion avec boule de feu et propagation très rapide de celui-ci. Une colonne de distillation d'une douzaine de mètres part comme une fusée et atterrit sur le toit du bâtiment (figs. 2 et 3).

Fig. 2. Après l'explosion

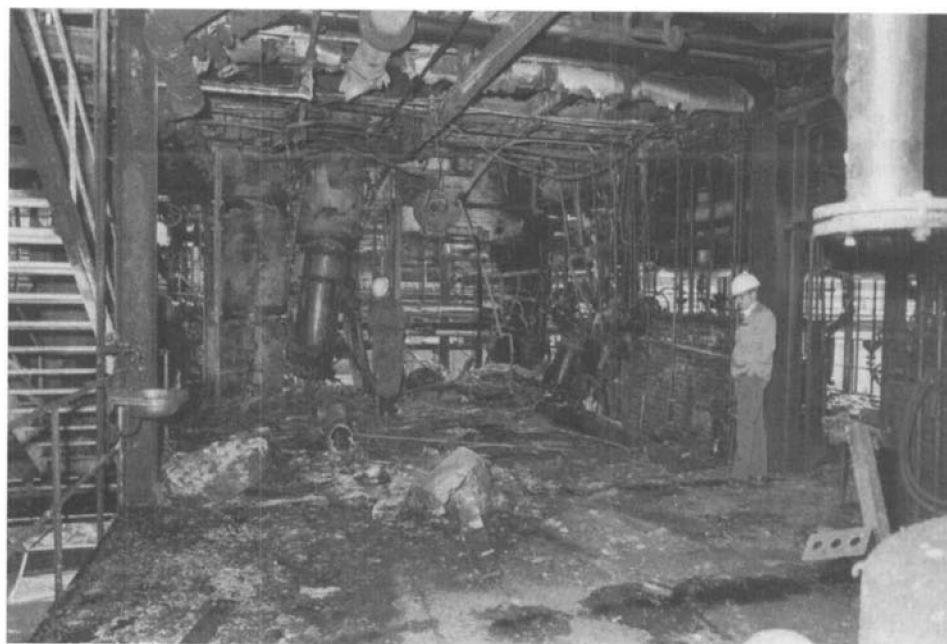
Fig. 3. Après l'explosion
